江苏建科鉴定咨询有限公司

# 检测报告

房屋名称	复三新村 614 东侧辅房	施工日期	1997 年
检测项目	裂缝损伤检测等	项目编号	1924055-00X
委托单位	海门市排水管理中心	检测时间	2020.09.11
建设单位	不详	检测地点	工程现场
检测依据	1. 《建筑结构检测技术标准》GB/T 50344-2019； 2. 《房屋裂缝检测与处理技术规程》CECS 293:2011； 3. 《民用建筑可靠性鉴定标准》GB 50292-2015。		
检测结论	1.柱构件侧向位移检测结果见表 1； 2.裂缝及损伤情况检测结果见表 2。		
签发：_____		(苏建质检 06565)	
审核：_____		(苏建质检 07221)	
检测：_____

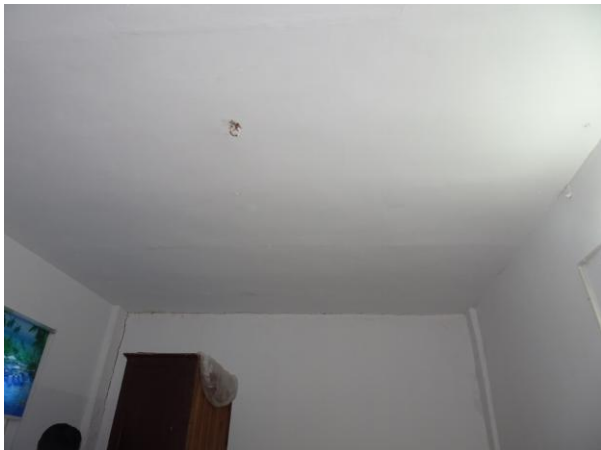
照片 2、二层 1/A-B 轴

编号	构件位置及编号	裂缝情况	附图	附照片
1	二层 1/A-B 轴	墙与屋面板交界处开裂，裂缝宽度 18mm。	/	照片 2
2	二层 1/A-B 轴	墙与柱交界处开裂，裂缝宽度 11mm。	/	照片 3
3	二层 2-3/C 轴	墙与柱交界处开裂，裂缝宽度 3.5mm。	/	照片 4
4	二层 1/A	柱混凝土局部不密实，横向开裂，裂缝宽度 4mm。	图 3	照片 5
5	二层 2/B-C 轴	墙体表面存在斜向裂缝，裂缝宽度最大为 1.5mm。	图 4	照片 6~7
6	二层 1-2/C 轴	墙体表面存在裂缝，裂缝宽度最大为 0.94mm。	/	照片 8
7	二层 1/C	柱与墙交界处开裂。	/	照片 9
