江苏建科鉴定咨询有限公司

# 检测报告

房屋名称	复三新村 614 东侧辅房	施工日期	1997 年
检测项目	裂缝损伤检测等	项目编号	1924055-00X
委托单位	海门市排水管理中心	检测时间	2020.09.11
建设单位	不详	检测地点	工程现场
检测依据	1. 《建筑结构检测技术标准》GB/T 50344-2019； 2. 《房屋裂缝检测与处理技术规程》CECS 293:2011； 3. 《民用建筑可靠性鉴定标准》GB 50292-2015。		
检测结论	1.柱构件侧向位移检测结果见表 1； 2.裂缝及损伤情况检测结果见表 2。		
签发：_____		(苏建质检 06565)	
审核：_____		(苏建质检 07221)	
检测：_____

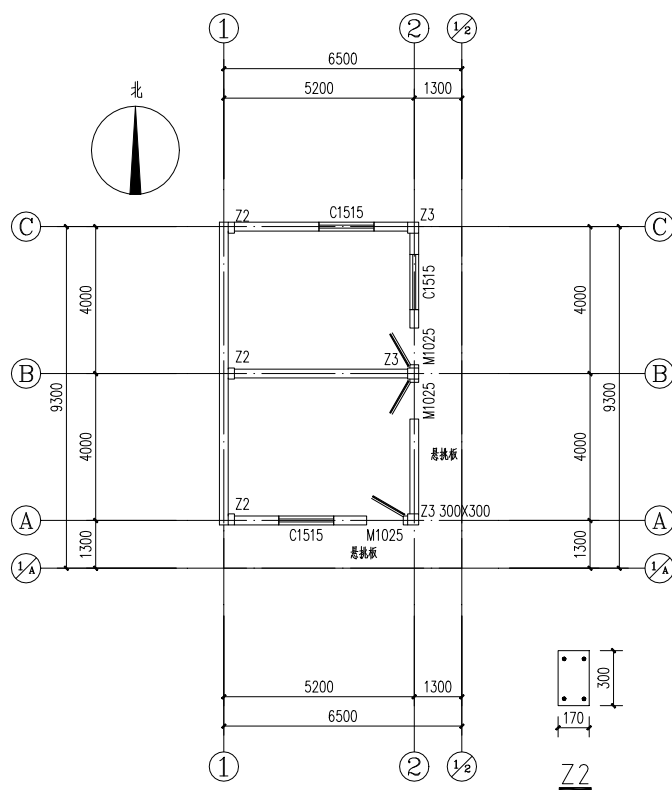
图 2、二层平面布置示意图

序号	构件位置	侧向位移 (mm)	侧移方向	层高 (m)	不适于继续承载的 侧向位移限值 (mm)
1	二层柱 2/A	46	向东	3.2	10.67
2		12	向南		
3	二层柱 2/C	5	向西	3.2	10.67
4		8	向南
